## Poglądowy Raport Stanu Technicznego

Zadanie: Ocena stanu technicznego i określenie wartości rynkowej pojazdu

| DANE IDENTYFIKACYJNE POJAZDU | | Dane: [C] VII-2025 | |
|---|---|---|---|
| Rodzaj pojazdu: | Ciągnik samochodowy | VIN: | XL RTEH4300G172862 |
| Marka: | DAF | Nr rejestracyjny: | WGM4847J |

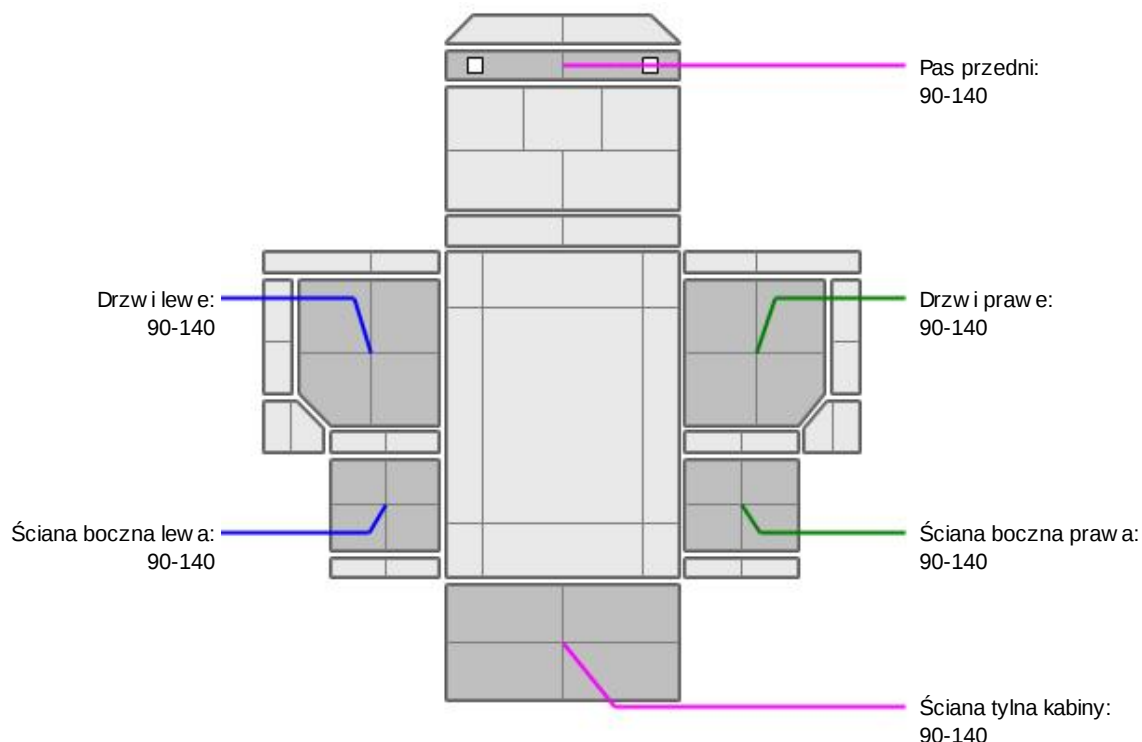
**KABINA KIEROWCY – Opis powłoki lakierowej**

| L.p. | Nazwa elementu | L / P | Grubość powłoki [μm] | Opis |
| 1 | Pas przedni | | 90-140 | |
